# UNDERHÅLLSPLAN

## Stockholm Hornblåsaren 34

Fredrikshovsgatan 8-Ulrikagatan 3, Stockholm

Fastighetsägarna Stockholm AB

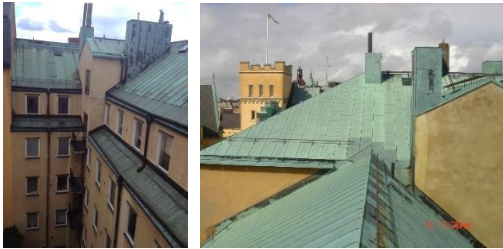
| <b>Sammanfattning:</b> | Koppartaket är dubbelfalsad skivtäckt från fastighetens begynnelse. Koppartaket har bristfällig taksäkerhet såsom landgångar, bryggor, stegar och takluckor. Befintliga takskyddsanordningar är korrosionsangripna och har infästningsbrister. Fotrännor och andra utsatta ställen kommer behöva ny koppar på sikt. Stora mängder is brukar bildas vintertid (se fasad). |

| Status-Åtgärd | Informationsbild |
|---|---|
| Vybilder av taket | |

| <b>Kommande underhåll:</b> | Kopparbeklädda tak kan hålla väldigt länge. Dock får man i detta fall lägga in periodiskt underhåll för taket fram tills det byts ut. Möjlighet finns till en vindsexploatering för höga takdelen mot Fredrikshovsgatan 8. Ett arkitektförslag och en bygglovshandling behöver i sådant fall tas fram.<br>I samband med vindsexploateringen måste taket byggas om pga. takkupor för ökat ljusinsläpp. Efter detta skulle man ordna godkänd taksäkerhet och stuprörsvärme. |

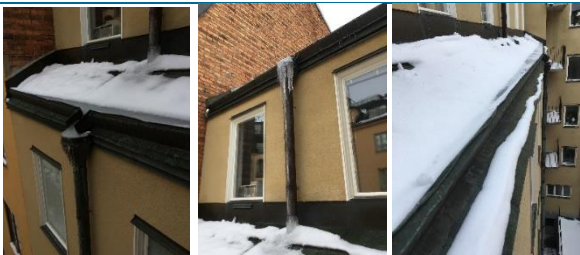
| Status-Åtgärd | Informationsbild |
|---|---|
| Isbildningar vintern 2018. | |

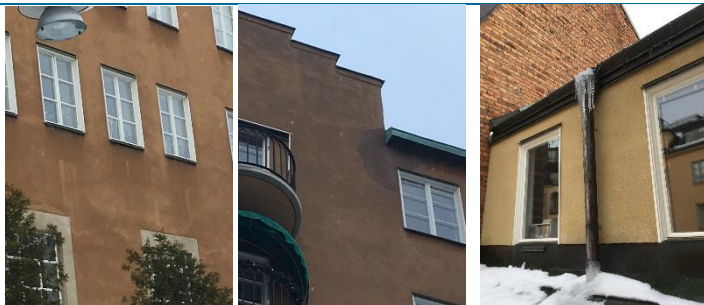
| <b>Sammanfattning:</b> | Fasaderna mot innergården renoverades 2014.<br>Fasaderna mot gatan är solblekta med stora färgskiftningar. Det finns också märken ifrån tidigare fönsterrenovering (skyddskupor). Idag bildas mycket is i stuprör som spränger sönder falsarna och bildar is på tak och fasader. |

| Status-Åtgärd | Informationsbild |
|---|---|
| Fasaden har färgskiftningar och är solblekt. En del synliga märken efter fönsterrenoveringen ifrån skyddskuporna. Isbildning bildas i spygatt, stuprör och på tak idag. | |

| <b>Kommande underhåll:</b> | Fasaderna mot gatan har renoveringsbehov inom 5–10. För att säkerställa att den tekniska livslängden blir som förväntad är det av stor vikt att dagvattenhanteringen fungerar som den ska. Vinden är oisolerad och avger stora värmemängder vilket gör att is lätt bildas vintertid i fotrännor och stuprör. Denna is får fasadputsen att släppa med tiden. För att avhjälpa isbildning kan man montera ett elvärmesystem i stuprör och takfot. |

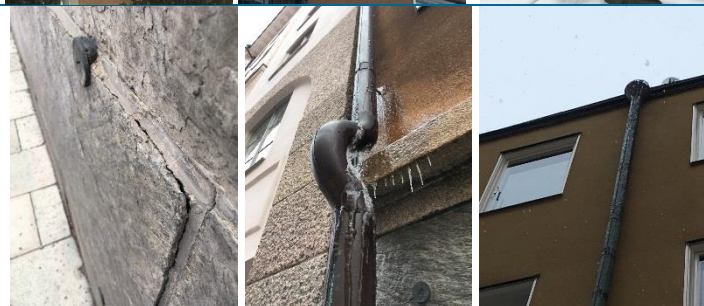
| Status-Åtgärd | Informationsbild |
|---|---|
| Fasadsockel av stenverk har blivit injekterad med skruv och brickor sedan tidigare. Fogar och skruv ses över. | |

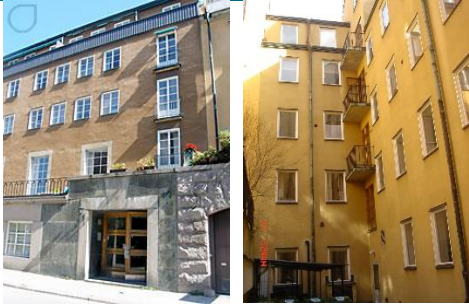
| <b>Sammanfattning:</b> | Fönster är i mycket gott skick. Inget färgflag kan skönjas vid synen. Både fönsterna mot gatan och innergården är nyligen helrenoverade. |

| Status-Åtgärd | Informationsbild |
|---|---|
| Fönster mot Ulrikagatan och dess innergård. | |

| <b>Kommande underhåll:</b> | Kompletteringsmåla fönster om ca 10 år. Vid åtgärder bör även detaljer som tätningslister ses över. |

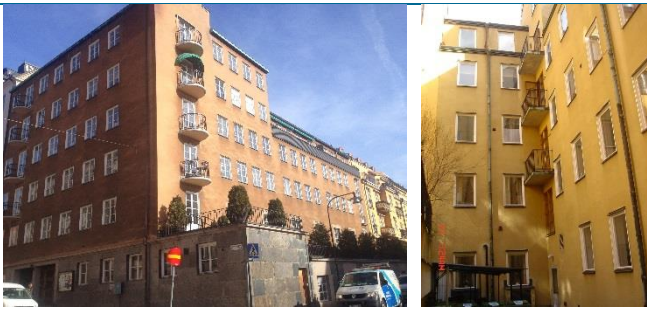
| <b>Sammanfattning:</b> | Balkongerna är nyligen omlagda med nya räcken och infästningar. Räckena mot gatan är återanvända fast upphöjda till dagens byggnadskrav(110cm) med ändrad infästning. |

| Status-Åtgärd | Informationsbild |
|---|---|
| Balkonger dels mot gatan och innergård. | |

| <b>Kommande underhåll:</b> | Hålla dem is och snöfria. |

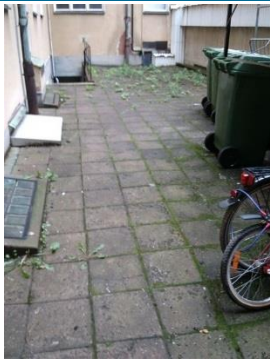
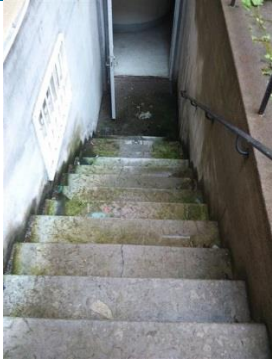
| <b>Sammanfattning:</b> | Mellan markplattor finns gräs och mossor. Cykelskjulets tak är buligt och trist. Grannföreningens smidesräcke rostar och missfärgar betongen. Yttre terrass altan mot Ulrikagatan ser bra ut. |

| Status-Åtgärd | Informationsbild | |
|---|---|---|
| Plattor beväxta | | |

| <b>Kommande underhåll:</b> | Högtrycksspolning av markplattorna. Upprustning cykelställ. |

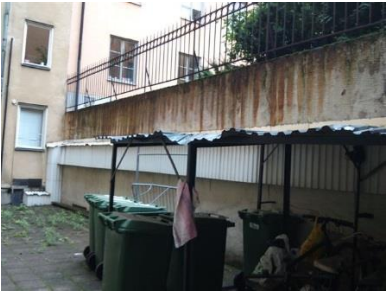
| Status-Åtgärd | Informationsbild | |
|---|---|---|
| Yttre terrass altan omlagd 2006<br>Missfärgning betong ifrån rostigt staket ifrån grannen. | | |

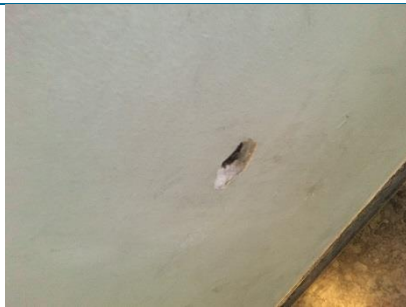
| <b>Sammanfattning:</b> | Trapphus finns inget synligt slitage vid besiktningen, kompletteringsmålning behövs pga. tidigare relining (håltagning vägg). Små kompletteringar på andra ställen. |

| Status-Åtgärd | Informationsbild | |
|---|---|---|
| Kompletteringsmålning | | |

| <b>Kommande underhåll:</b> | Kompletteringsmålning (se bilder). |

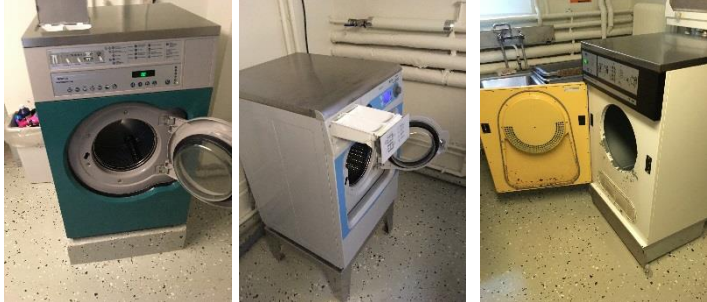
| <b>Sammanfattning:</b> | <p>Tvättstuga med varierande maskinpark. Fungerar enligt uppgift väl och används ytters sparsamt. Ytskikten är ok.</p> <p>Två mindre rum bredvid tvättstugan används idag som extra tvättrum. Bristfällig lösning.</p> |

| Status-Åtgärd | Informationsbild |
|---|---|
| Tvättmaskiner märkta 2007 & 2011.<br>Torktummlaren är gammal. | |

| <b>Kommande underhåll:</b> | Svårbedömd teknisk livslängd. Kan dock variera beroende på frekvens för användning samt ålder. |

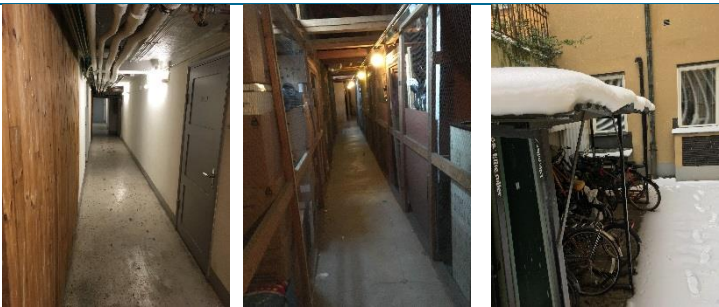
| <b>Sammanfattning:</b> | Cykelrum är ute på innergård. Källare-och vindsförråd i ursprungsskick i trä. |

| Status-Åtgärd | Informationsbild |
|---|---|
| Källare, vind och cykelförvaring. | |

| <b>Kommande underhåll:</b> | Det går att optimera förråden både på vind och källare för att frilägga golvytor till annan verksamhet. |

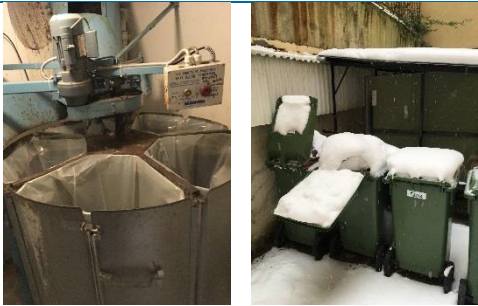
| <b>Sammanfattning:</b> | Hushållsavfall kastas genom sopluckor i trapphuset ner till sopkarusell. Varje vecka töms karusellen och soporna transporteras av externt företag till Fredrikshovsgatan 3 (Stallmästaren 11). Detta pga. Sthlm Stad ej längre godkänner hämtning i källaren. |

| Status-Åtgärd | Informationsbild |
|---|---|
| Soprumskarusell, en i vardera port.<br>Separat hämtning för tidningar och glas finns. | |

| <b>Kommande underhåll:</b> | Budgeteras för en rustning om ca 5 år av nya karuseller alternativt titta på matavfallshus på innergården för hushållssoporna. |

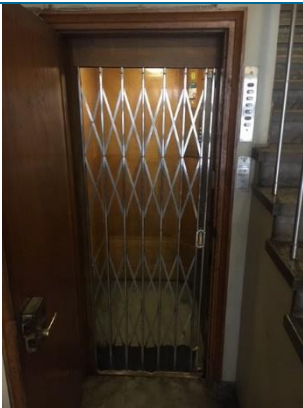
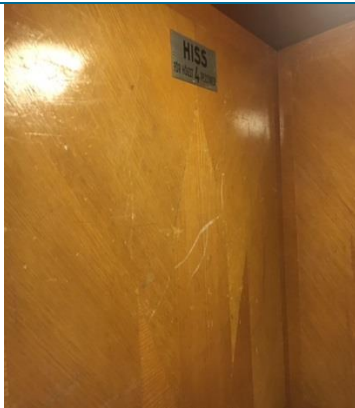
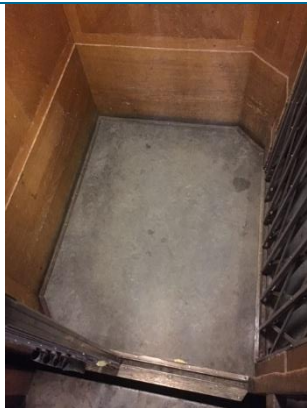
| <b>Sammanfattning:</b> | Ytskikten i hissarna är slitna, både väggar och golv. |

| Status-Åtgärd | Informationsbild | | |
|---|---|---|---|
| Slitna ytskikt | | | |

| <b>Kommande underhåll:</b> | Säkerställ att serviceleverantören fungerar och utför arbete enligt avtal för att få den förväntade tekniska livslängden. |

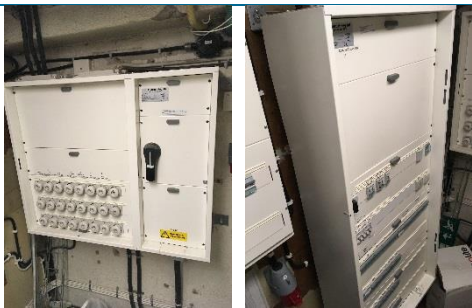
| <b>Sammanfattning:</b> | Inkommande elservis till fastigheten utbytt runt 2012.<br>Armaturer och el utbytt i källaren 2014. |

| Status-Åtgärd | Informationsbild |
|---|---|
| Ny inkommande elservis 2012 | |

| <b>Kommande underhåll:</b> | Inget kommande underhåll på elservis. Många lägenheter har<br>fortfarande ursprungselen, ojordade eluttag. Osäker på<br>omfattningen. |
