# UNDERHÅLLSPLAN

## Stockholm Stallmästaren 11

### Fredrikshovsgatan 3A-3C, Stockholm

Upprättad av: Jonathan Hall

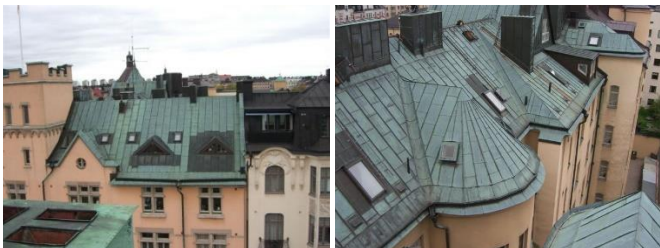
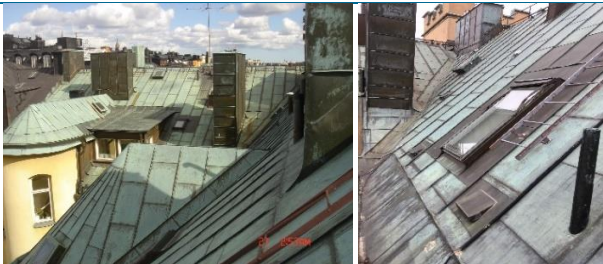
| <b>Sammanfattning:</b> | Koppartaket är dubbelfalsad skivtäckt ifrån 50–60-talet enligt tidigare besiktningsrapport. Koppartaket har bristfällig taksäkerhet såsom landgångar, bryggor, stegar och takluckor. Befintliga takskyddsanordningar är korrosionsangripna och har infästningsbrister. Fotrännor och andra utsatta ställen kommer behöva ny koppar på sikt. Runt mitten av 80-talet byggde man lägenheter ut av vindsutrymmet. I stuprören har det installerats elvärme (serviceavtal). |

| Status-Åtgärd | Informationsbild |
|---|---|
| Vybilder av taket. | |

| <b>Kommande underhåll:</b> | Kopparbeklädda tak kan hålla väldigt länge. Dock får man i detta fall lägga in periodiskt underhåll för taket fram tills det byts ut. Gamla skruvar har rostat och glappar där landgångarna sitter och kan orsaka fuktinträngning. En ny takbesiktning bör göras och därefter åtgärder för att slippa problem med vatteninträngning i lägenheter. Taksäkerheten är inte godkänd mot dagens byggnorm. |

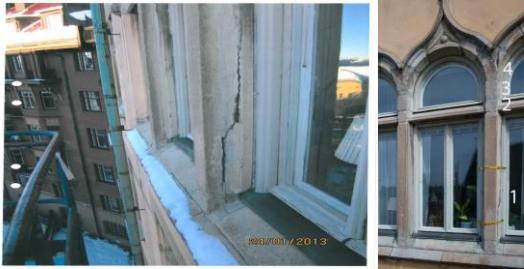
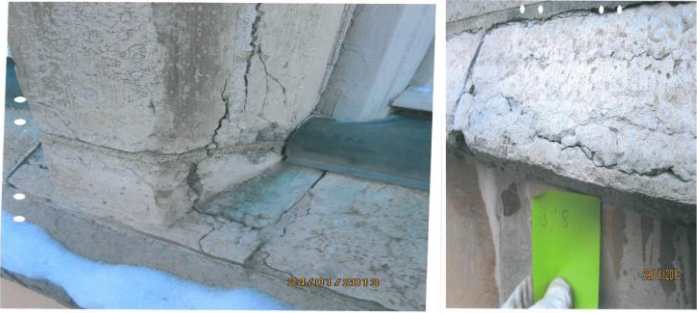
| <b>Sammanfattning:</b> | Fasaderna är slitna ut mot Oscarskyrkan och mot Fredrikshovsgatan. Stenpartierna av kalksten har börjat vittra och man har fått haft skylift uppe för att knacka ner bristfällig kalksten. Tekniska rapporter har gjorts som säger att fasaderna måste åtgärdas tillsammans med balkongerna. |

| <b>Kommande underhåll:</b> | Fastighetsägarna kommer ta fram ett förfrågningsunderlag för upphandling hösten 2018 för de bägge yttre fasaderna med uppstart våren 2019. Projektet innefattar: kalksten, puts, fönster, burspråksbalkong och vanliga balkonger. |

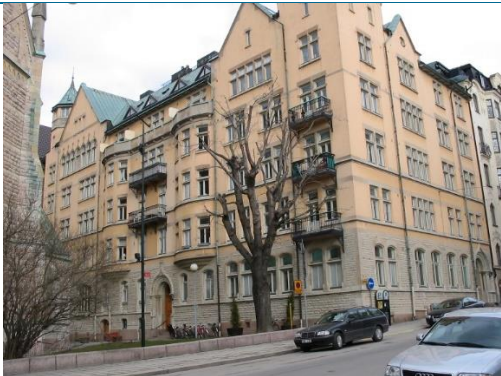
| <b>Sammanfattning:</b> | Fönsterna har renoveringsbehov mot Fredrikshovsgatan 3-3A. Senaste renoveringen gjordes 2006. Fönsterna har målats flertalets gånger och behöver renskrapas och kittas om i sin helhet. En helrenovering behövs inklusive tätningslistbyte. |

| Status-Åtgärd | Informationsbild |
|---|---|
| Fönster mot<br>Oscarskyrkan/Fredrikshovsgatan | |

| <b>Kommande underhåll:</b> | Fönsterna är inplanerade samtidigt med fasadarbetena 2019. |

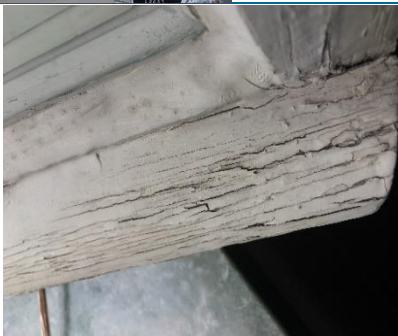
| Status-Åtgärd | Informationsbild |
|---|---|
| Vid helrenovering byts<br>kopplingsanordningarna mellan<br>bågarna och droppnäsorna byts.<br><br>Droppnäsorna väldigt slitna på<br>sina håll. Fönsterna är<br>övermålade flertalet gånger<br>vilket måste renskrapas. | |

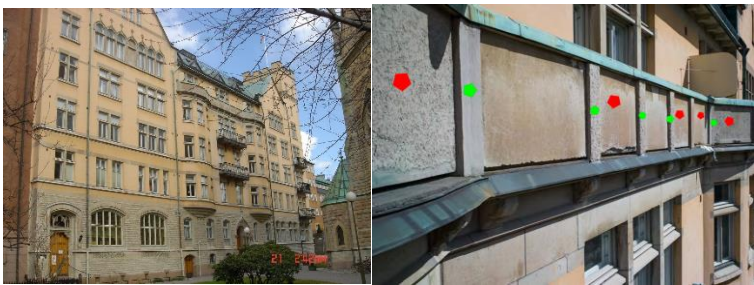
| <b>Sammanfattning:</b> | Burspråksbalkongen(kungsbalkongen) har kalkstenspartier som räcken med vertikala stolpar fastdubade i tätskiktet. Räcktet har dömts ut i besiktning och måste bytas ut. De frihängda balkongerna som är fem i antal har också dömts ut pga. kraftig korrosion kring balkar. Tätskiktet mellan konstruktionsbetong och överbetong har släppt. |

| Status-Åtgärd | Informationsbild |
|---|---|
| Kungsbalkongen och de fem utanpåliggande balkongerna. | |

| <b>Kommande underhåll:</b> | Helrenovering våren 2019 av burspråksbalkongen och balkongerna. |

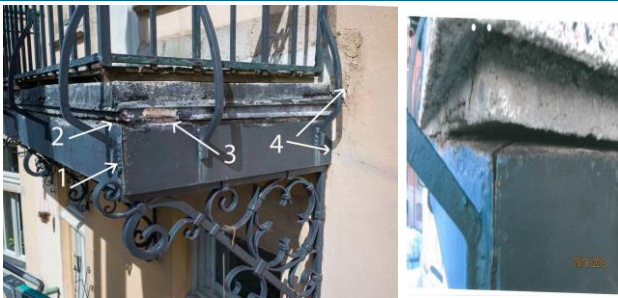
| Status-Åtgärd | Informationsbild |
|---|---|
| Brister av balkar och tätskikt för de fem balkongerna. | |

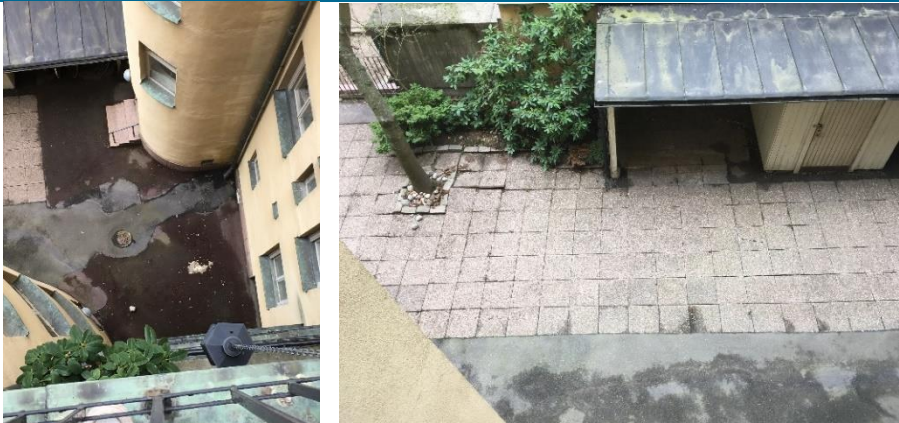
| <b>Kommande underhåll:</b> | Träden har vuxit och börjat skjuta upp markplattorna |

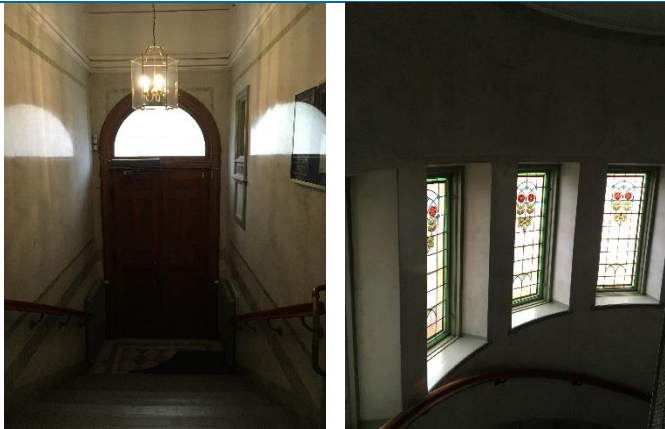
| <b>Sammanfattning:</b> | Trapphus finns inget synligt slitage vid besiktningen. |

| Status-Åtgärd | Informationsbild |
|---|---|
| Foton på trapphuset. | |

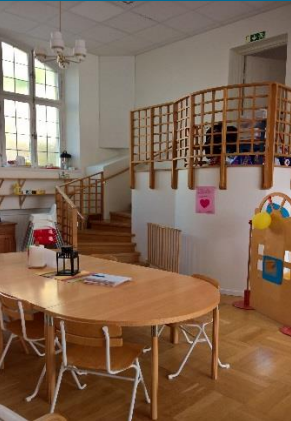
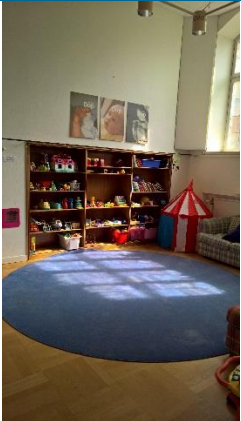
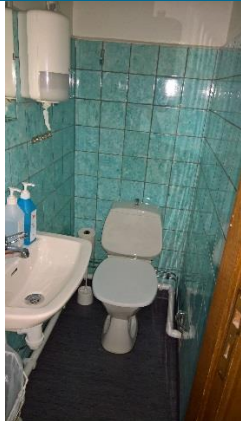
| <b>Sammanfattning:</b> | Ytrenooveringar av väggar och golv har renoverats vid behov genom åren. Hela pastorsexpeditionen har ett eget äldre ventilationssystem. |

| Status-Åtgärd | Informationsbild | | |
|---|---|---|---|
| Bilder ifrån Pastorsexpeditionen. | | | |

| <b>Kommande underhåll:</b> | Se över denna ventilationsanläggning. Serviceavtal finns. |

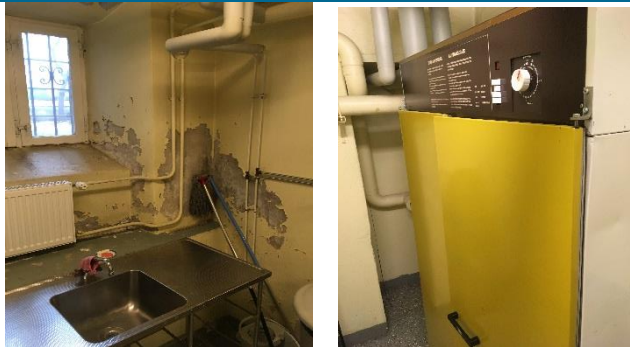
| <b>Sammanfattning:</b> | Tvättstuga med varierande maskinpark. Fungerar enligt uppgift väl. Ytskikten är slitna för väggar och golv. |

| Status-Åtgärd | Informationsbild |
|---|---|
| <p>Tvättmaskiner märkta 2007 &amp; 2011.<br/>Torktummlaren är gammal.</p> <p>Slitna ytskikt på väggar och golv.</p> | |

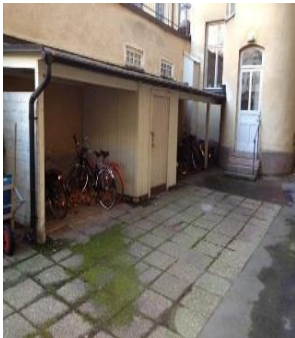
| <b>Kommande underhåll:</b> | Eventuellt bygga om de heltäckta källarförråden till troaxburar. Åberopa särskild besiktning av skyddsrummet. Sönderrostad ventilationskanal påträffades vid besiktningen av luft till skyddsrum. |

| Status-Åtgärd | Informationsbild | | |
|---|---|---|---|
| <p>Cykelförvaring på innergård</p> <p>Bristfällig ventilation skyddsrum. Särskild besiktning behövs för detta rum.</p> | | | |

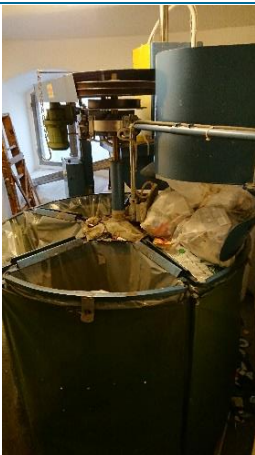
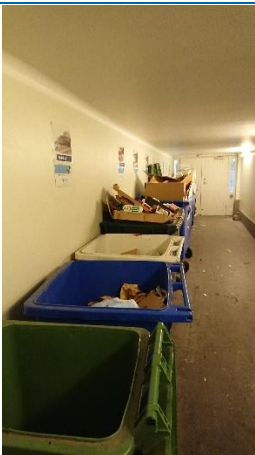
| Status-Åtgärd | Informationsbild | |
|---|---|---|
| Soprumskarusell.<br><br>Källsorteringsstation. | | |

| <b>Kommande underhåll:</b> | Budgeteras för en rustning om ca 5 år av ny karusell. |

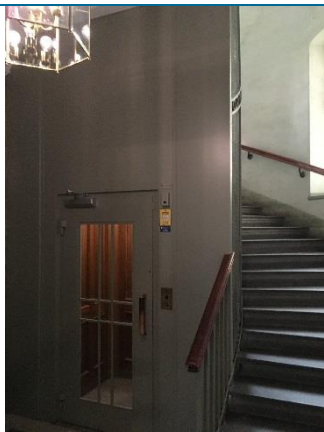
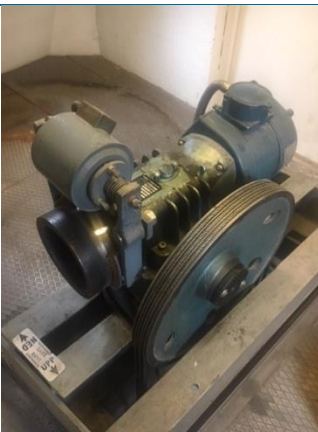
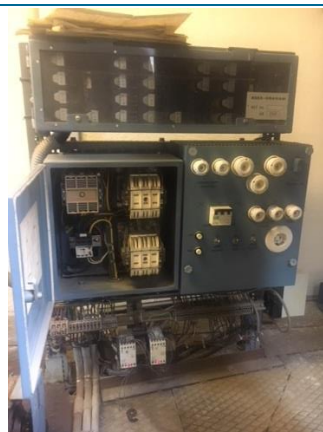
| <b>Sammanfattning:</b> | Själva hisskorgen i gott skick men hissmotor och styr är gammalt. |

| Status-Åtgärd | Informationsbild | | |
|---|---|---|---|
| Hissfoton | | | |

| <b>Kommande underhåll:</b> | Säkerställ att service på hissen fungerar och utför arbete enligt avtal för att få den förväntade tekniska livslängden. |

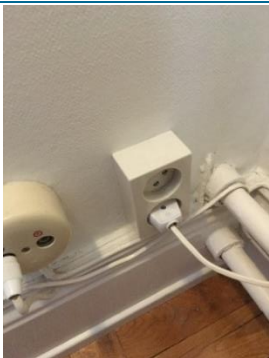
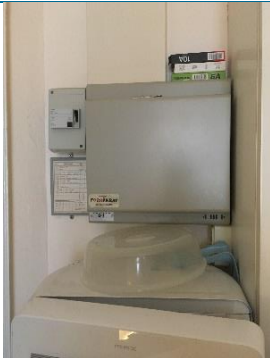
| <b>Kommande underhåll:</b> | Inget kommande underhåll på elservis. Många lägenheter har fortfarande ursprunglig el (ojordade eluttag). |

| Status-Åtgärd | Informationsbild | |
|---|---|---|
| Ojordade eluttag i lägenheterna.<br><br>Skrusäkringar i lägenheterna. | | |

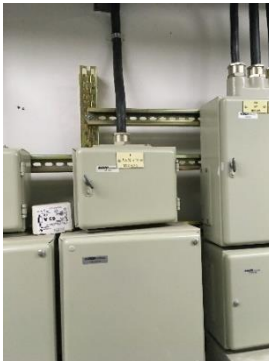
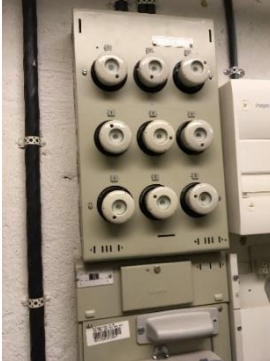
| Status-Åtgärd | Informationsbild | |
|---|---|---|
| Bilder ifrån elcentralen i källaren. | | |
