# Underhållsplan

## Stockholm Stångkusken 1

### Armfeltsgatan 2–12

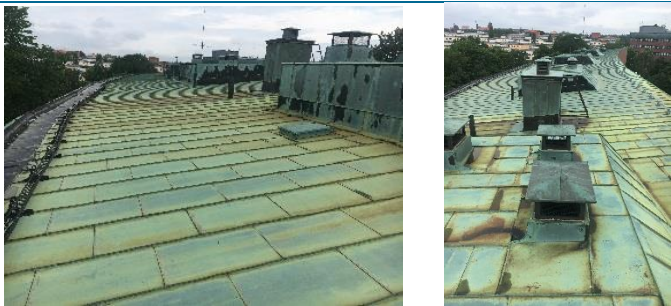
| <b>Sammanfattning:</b> | Koppartaket är okulärt ok, inga tydliga brister kan skönjas, och det är vid ca 60 års ålder i gott skick. Vissa brister förekommer, dessa är dock inte av akut karaktär och bör klara ytterligare år.<br>De delar vilka ökar slitaget på taket är snörasskydd, ventilationshuvar, avluftningar och de invändiga dagvattenledningarna som går i fasaden. Viktigt att säkerställa att dessa hålls täta kring sin placering för att den tekniska livslängden skall bli den förväntade. |

| Status-Åtgärd | Informationsbild |
|---|---|
| Vybilder av koppartak. | |

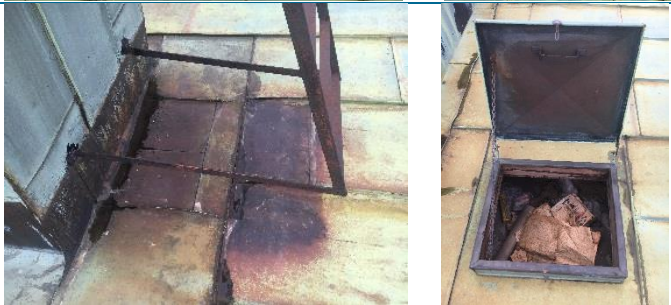
| Status-Åtgärd | Informationsbild |
|---|---|
| Rostig skorstenssteg<br>Inspektionsluckor ej låsta. | |

| <b>Kommande underhåll:</b> | Hänglås måste sättas på inspektionsluckorna som är öppningsbara idag. Finns gammalt skräp kvar under taket vid luckorna. Rostig steg samt infästning på skorsten annars är taket i mycket gott skick. |

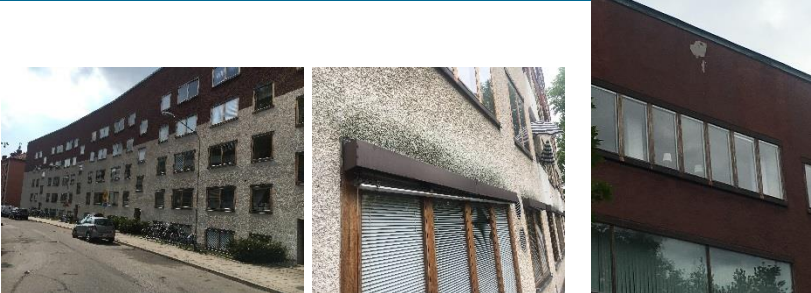
| <b>Sammanfattning:</b> | Fasaden är okulärt i gott skick mot Armfeltsgatan. En viss missfärgning av det vita partier skönjas, dock inget av akut karaktär.<br><br>Fasaden mot söder är i sämre skick, solblekningar, putssläpp och missfärgningar förekommer. |

| Status-Åtgärd | Informationsbild |
|---|---|
| Missfärgningar fasad och putssläpp på södersidan. | |

| <b>Kommande underhåll:</b> | Fasaden mot södra sidan är i behov av renovering ovanför Lilla Prästkragen. Entréer renoveras separat eller i samband med fönster. |

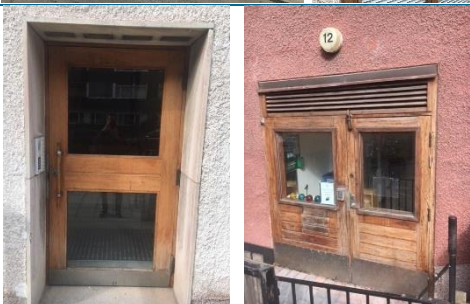
| Status-Åtgärd | Informationsbild |
|---|---|
| Entréportar samt ingångar förskolor behöver omvårdnad. | |

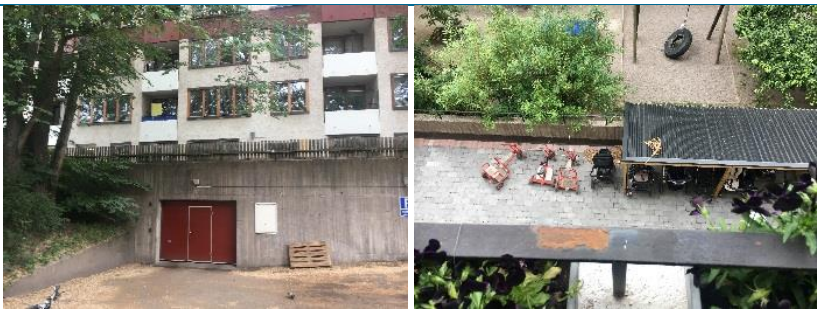
| <b>Sammanfattning:</b> | Balkongerna är indragna i fastigheten och därmed också bättre skyddade än balkonger som sitter utanpå fasaden. Balkongerna är likt resterande delar av skalet i mycket gott skick. På besiktningslägenheterna upptäcktes rost på överliggaren av räcket som bör åtgärdas innan skadorna förvärras. |

| Status-Åtgärd | Informationsbild |
|---|---|
| Indragna balkonger<br>Rost på överliggare räcke | |

| <b>Kommande underhåll:</b> | Balkongräckena bör gås igenom tex i samband med ommålning fönster. |

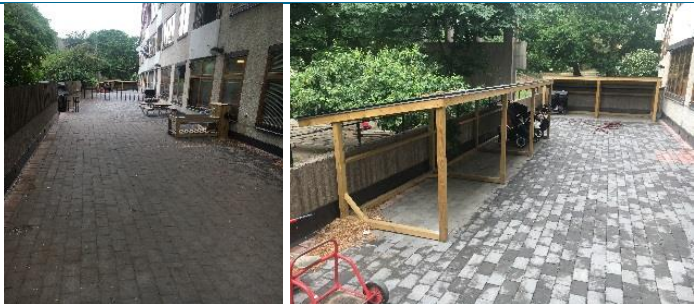
| Status-Åtgärd | Informationsbild |
|---|---|
| Gård renoverad 2017 | |

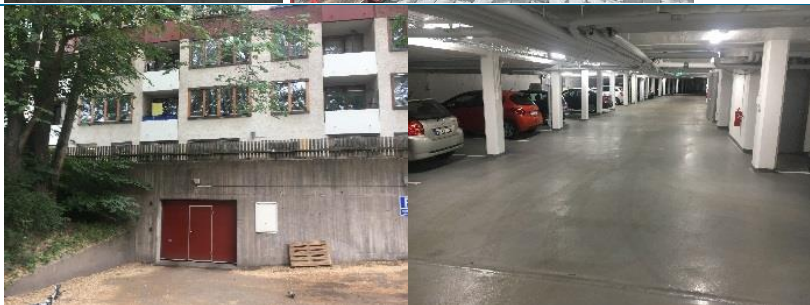
| Status-Åtgärd | Informationsbild |
|---|---|
| Garaget renoverat 2017 | |

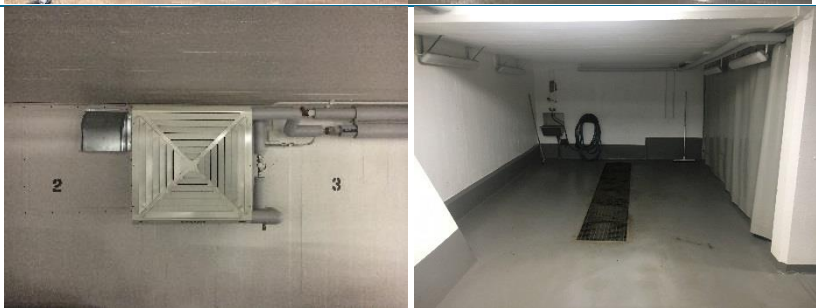
| Status-Åtgärd | Informationsbild |
|---|---|
| Ny ventilation, el, VA, belysning, garageport och ytskikt. | |

| <b>Kommande underhåll:</b> | Se över gårdsbrunnar, städa garagegolv och rensa silar. Tömning/rengöring av oljeavskiljare. |

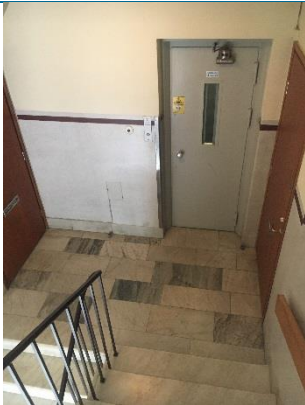
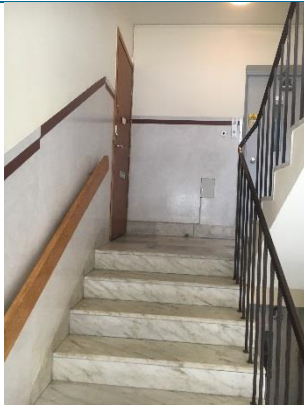
| Status-Åtgärd | Informationsbild | |
|---|---|---|
| Bilder trapphus | | |

| <b>Sammanfattning:</b> | Trapphuset uppfattas vara i gott skick. Är vid besöket väl omhändertagna. Bitvis finns skador på vägarna i trapphuset efter handikapp anpassning. Lägenhetsdörrarna är ifrån husets begynnelse, innerdörr finns i lägenheterna. Dörrarna har både lågt brand- och inbrottsskydd. |

| <b>Kommande underhåll:</b> | Bättringsmålning på sina håll. Om man satsar på att helrenovera lägenheterna borde dörrarna bytas ut mot brandklassade utan brevlådor(postboxar vid entrén). |

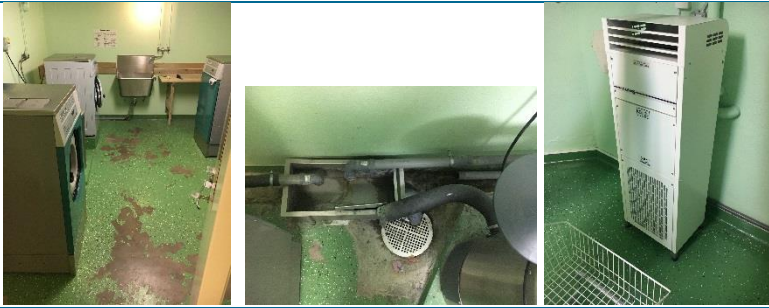
| <b>Kommande underhåll:</b> | Ytskikten är i behov av översyn. Färgen vid golvet har blåsläppts i rummet för tvättmaskinerna. |

| Status-Åtgärd | Informationsbild |
|---|---|
| <p>Slitet golv i tvättstugan</p> <p>Luddlåda</p> <p>Separat torkrum(EL-BJÖRN)</p> | |

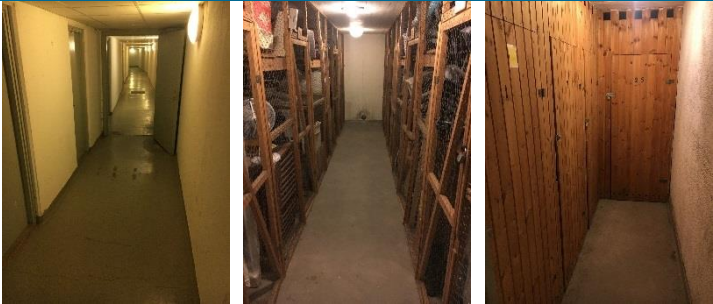
| Status-Åtgärd | Informationsbild |
|---|---|
| Bilder på källargången, förråden och matförråden. | |

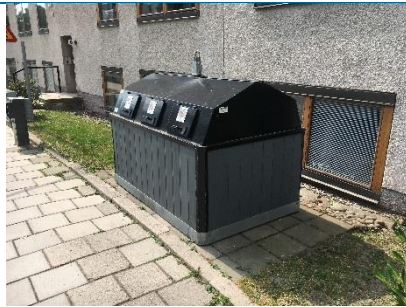
| Status-Åtgärd | Informationsbild |
|---|---|
| Behållare hushållsavfall<br><br>Källsorteringsstation i källaren | |

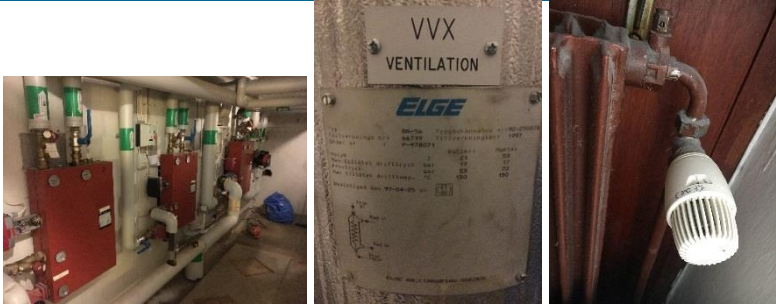
| <b>Sammanfattning:</b> | Värmeväxlarna är daterade 1997 och erfordrar byte kommande fem års perioden. |

| Status-Åtgärd | Informationsbild |
|---|---|
| Installation fjärrvärme 1997<br><br>Fjärrvärmewäxlare till förskola<br><br>Radiatorerna har TA-reglerventiler | |

| <b>Kommande underhåll:</b> | Energideklaration under 2019, senast utförd 2009.<br><br>Värmesystemet i fastigheten finns ett behov av större översyn kommande fem årsperioden. Shuntgrupper, värmeväxlare och liknande delar kan vid en renovering även föreligga ett större grepp med ombyggnation samt projektering av nytt system. |

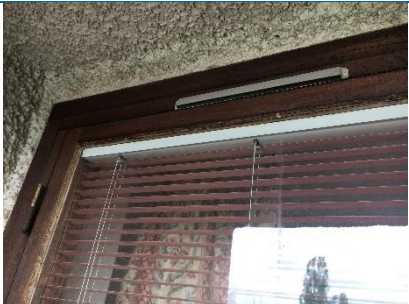
| Status-Åtgärd | Informationsbild |
|---|---|
| Tilluftsdon fönster<br>Garagets frånluft på vinden | |

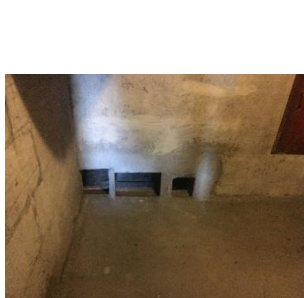
| Status-Åtgärd | Informationsbild |
|---|---|
| Frånluftsaggregat lägenheter<br>Ventilationskammare vind<br>Eldstad | |

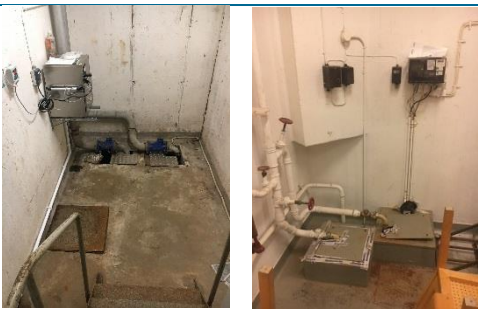
| Status-Åtgärd | Informationsbild |
|---|---|
| <p>Stora pumpgruppen</p> <p>Lilla pumpgruppen</p> | |

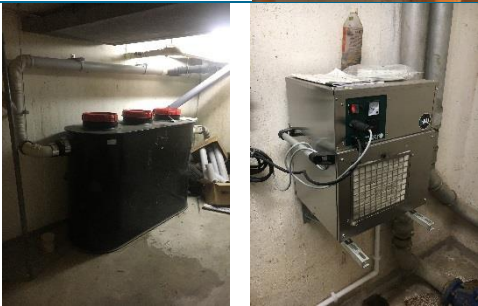
| Status-Åtgärd | Informationsbild |
|---|---|
| <p>Oljeavskiljare ifrån garage/tvättplats</p> <p>Justerbar kondensavfuktare</p> | |

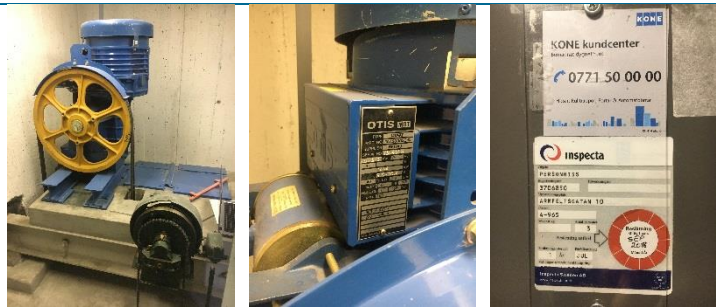
| <b>Sammanfattning:</b> | <p>Hissar är i gott skick. Hisskorgarna uppfattas vara välbehållna och har inga tydliga brister.</p> <p>Hissmaskinrummet är i gott skick. Dokumentation och service finns på plats.</p> |

| Status-Åtgärd | Informationsbild |
|---|---|
| Bilder på hissmaskineri. | |

| <b>Kommande underhåll:</b> | Eventuellt byte av hisslina föreligger i och med att endast datering från 1997 möjlig att hitta. Hisskorg kan vid önskemål renoveras, dock inte av karaktären att det måste utföras. |

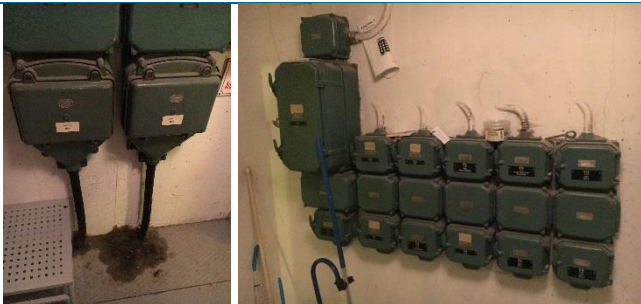
| <b>Sammanfattning:</b> | Inkommande elkabel måste undersökas då den läcker tätningsmedel. Lägenheter har samtliga 3-fas. Vid helrenovering av lägenheterna måste all el bytas till elcentralen. Lägenheterna är ojordade. |

| Status-Åtgärd | Informationsbild |
|---|---|
| Inkommande elkabel<br>Mätartavlor för fastighetselen | |

| <b>Kommande underhåll:</b> | Uppgradera elen kommande åren. |

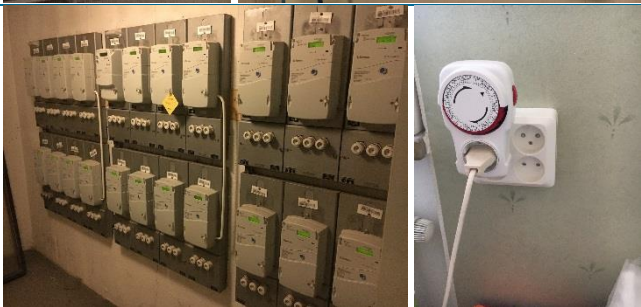
| Status-Åtgärd | Informationsbild |
|---|---|
| Tavlor för lägenhetsabonnemang<br>Ojordade vägguttag i lägenheterna | |
